# **ALTBAU MODERNISIERUNG**

## **TEVESSTRASSE FRANKFURT AM MAIN**

**MIT  
PASSIVHAUS  
KOMPONENTEN**

## FRIEDRICH EBERT SIEDLUNG IN FRANKFURT/MAIN BESTANDSGEBÄUDE AUS DEN NACHKRIEGSJAHREN

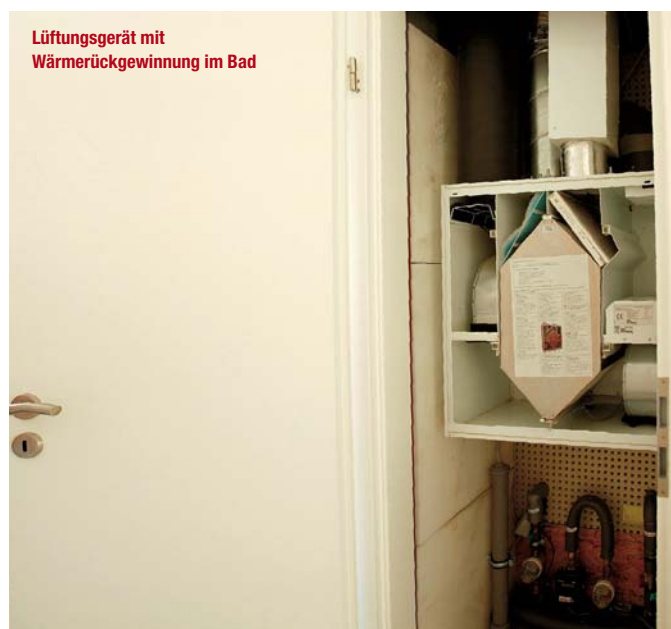
In jeder Wohnung wurde ein Lüftungsgerät mit Wärmerückgewinnung installiert, im Bild mit geöffneter Tür und ohne Gehäusedeckel. Die kleine weiße Box oberhalb des Wärmerückgewinnungsgerätes heizt die ganze Wohnung, indem die Zuluft erwärmt wird, siehe Wärmebild oben.

Lüftungsgerät mit  
Wärmerückgewinnung im Bad

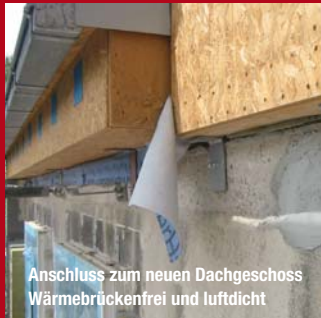
Anschluss zum neuen Dachgeschoss  
Wärmebrückenfrei und luftdicht

Die weitgehende Minimierung von Wärmebrücken war ein erklärtes Ziel im Rahmen der Modernisierungsmaßnahmen. Verschiedene Varianten wurden vorab untersucht. In enger Zusammenarbeit mit den Bauteilgebern wurden kostengünstige Lösungen gefunden.

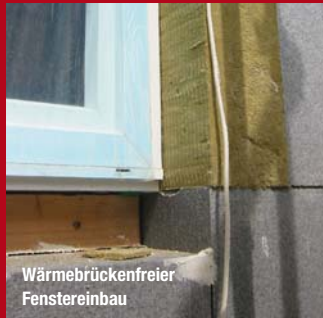
Wärmebrückenfreier  
Festereinbau

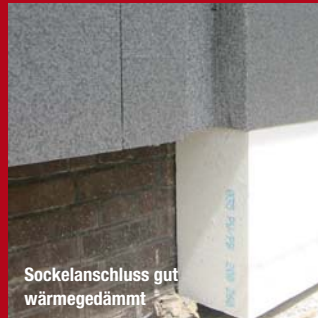
Sockelanschluss gut  
wärmegeklämt

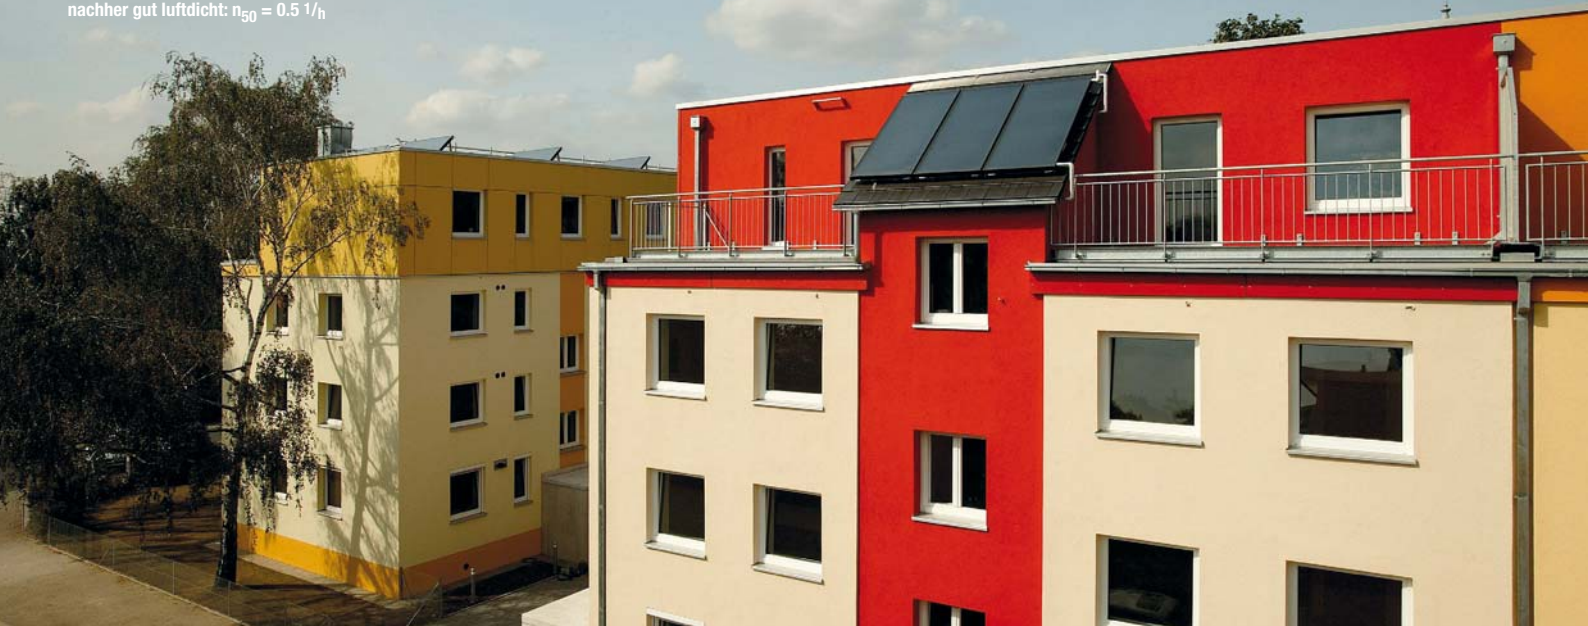
Der Drucktest mit der ‚Blower-Door‘ dient zur Überprüfung der Luftdichtheit der sanierten Gebäudehülle.

Die verbleibenden Restleckagen und altbauspezifischen Problemstellen wurden genau analysiert.

Ergebnisse des Blower-Door-Tests:

vorher sehr undicht:  $n_{50} = 4.0 \text{ 1/h}$

nachher gut luftdicht:  $n_{50} = 0.5 \text{ 1/h}$

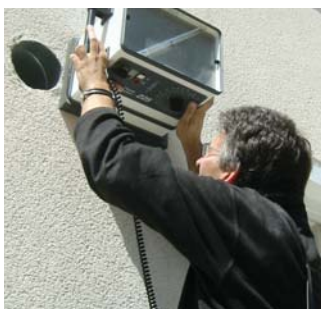
Die Überprüfung der Volumenstrombalance der dezentralen Wohnungslüftungsgeräte mit dem ‚Flow-Finder‘ stellt eine weitere wichtige Qualitätskontrolle dar.

Nur sorgfältig ausbalancierte Lüftungsanlagen funktionieren in Bezug auf Wärmehückgewinnung und Stromverbrauch optimal.
